臺中市霧峰區豐正段 777、786、787、788、789  
等五筆地號

地下水補注地質敏感區  
基地地質調查及地質安全評估  
核定本

受託單位：宏旭工程技術顧問有限公司

中華民國 113 年 1 月

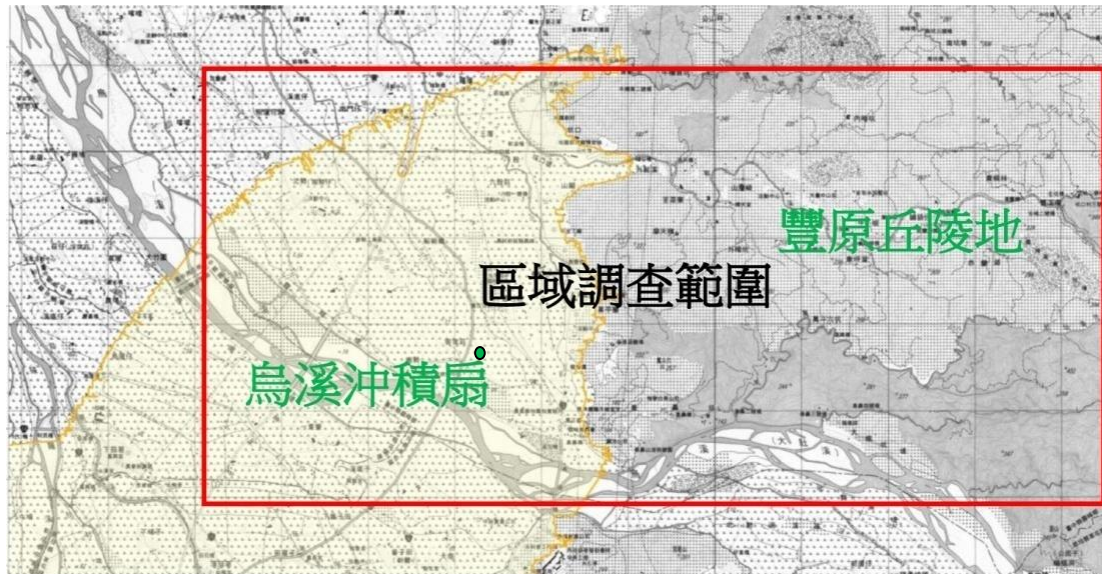
圖 2-2、基地及鄰近區域的地形圖(底圖引用台灣地區二萬五千分之一地形圖第三版「霧峰」圖幅)

區域調查範圍內地形，以車籠埔斷層為界可概分為兩部分，斷層以西為烏溪沖積扇的一部分，以東則為豐原丘陵地的一部分。本基地與其附近區域主要位烏溪支流草湖溪的沖積平原地形屬台中盆地烏溪沖積扇的一部分(地下水補注地質敏感區劃定計畫書 G0005 臺中盆地，經濟部，2015)。區域調查範圍內豐原丘陵地的部分，地勢由東向西緩降，在東西

長度 6000 公尺左右，地形高度由最高點海拔 300 公尺降至 30 公尺左右，坡度為一級坡是典型的低緩起伏丘陵地如圖 2-2。

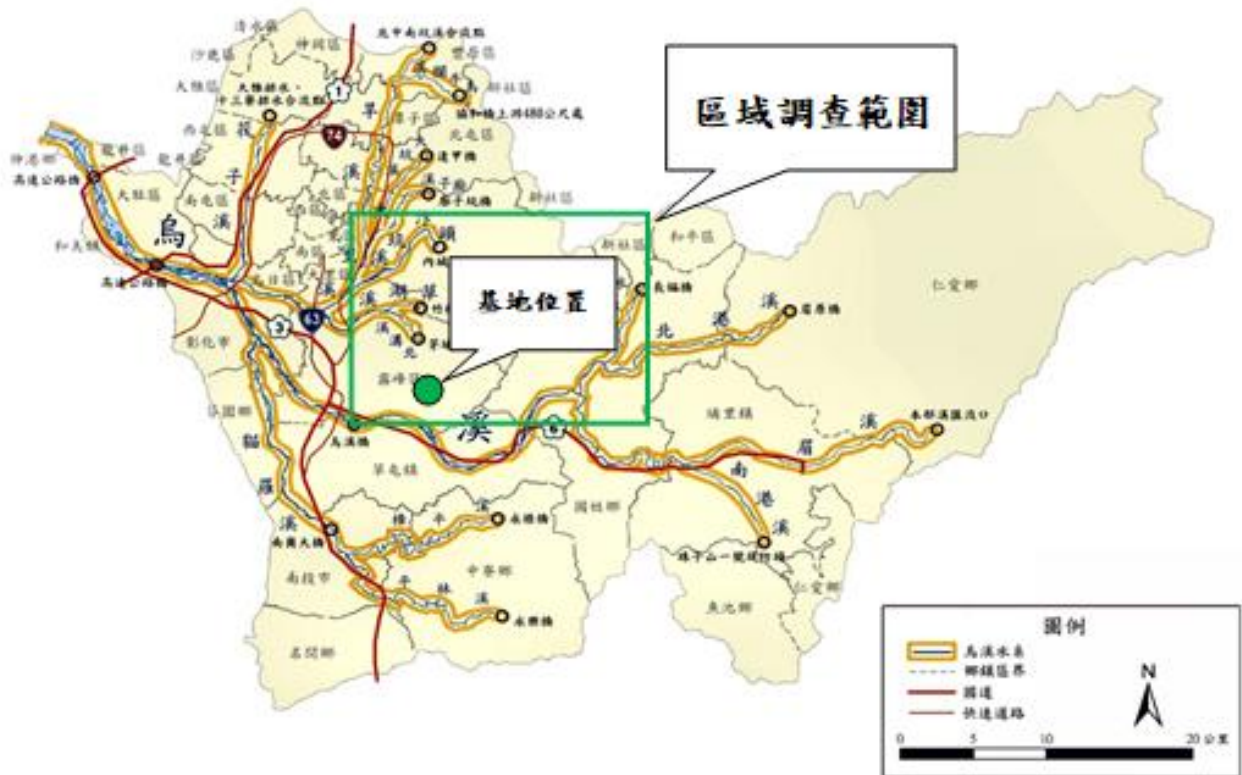
圖 2-3、烏溪流域圖( 經濟部水利署第三河川局)

區域調查範圍內皆屬烏溪流域下游區段，烏溪發源於中央山脈合歡山西麓，為臺灣第六大河川，流域面積2026平方公里，主流長度119公里；烏溪流至臺中縣烏日鄉，有大里溪及筏子溪匯入。而區域調查範圍則屬烏溪支流草湖溪水系；草湖溪為烏溪支流，河長14.9公里，流域面積47.66平方公里，河床平均坡降1/90。流域分佈於臺中市南部，包括霧峰區東北半部、大里區東南端及太平區南端。本流發源於大橫屏山山脈西側的太平區黃竹里，分向西北流至大里區頂塗城一帶匯合，向西沿大里、霧峰交界繞行至大里區西湖里附近會合乾溪，續流至大里區夏田里附近注入大里溪(圖2-3)。

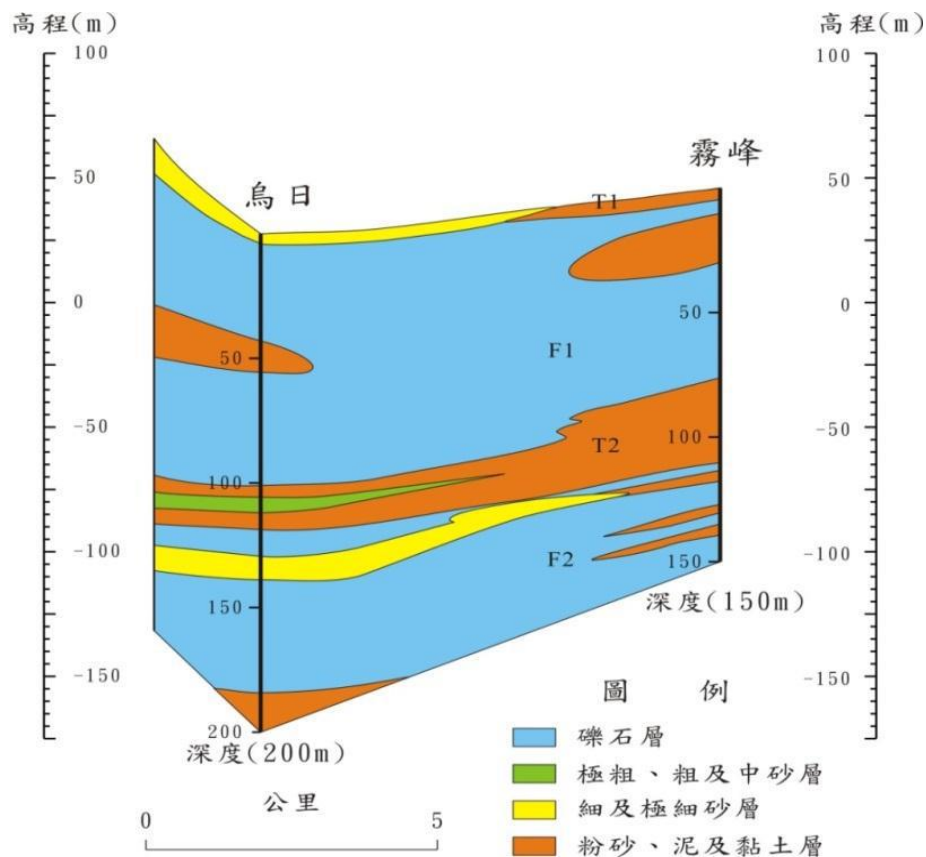
烏日—霧峰剖面為盆地中心地勢最低處，厚層泥層主要出現在地表下淺部50公尺及深部100公尺二處，檢視其分層觀測井水位發現，深井觀測井(2)水位比淺井觀測井(1)水位高出5至8公尺，經「(三)地球物理調查」及104年度5孔補充地質調查後確認烏日、霧峰兩處淺部泥層為局部分布，同時確定深部泥層T2廣泛分布於盆地中心(圖2-6)，具有隔絕上下地下水層的效果。

圖 2-5、烏日—霧峰水文地質剖面圖  
觀測井(2)水位高於觀測井(1)，且呈自流

| 游召集人耀威 | | |
|---|---|---|
| 9. 圖 2-5 請標示基地位置。 | 該圖引用經濟部臺中盆地「地下水補注地質敏感區劃定計畫書」主要在註明霧峰地區地水層有二處阻水層，重報告中實 | |

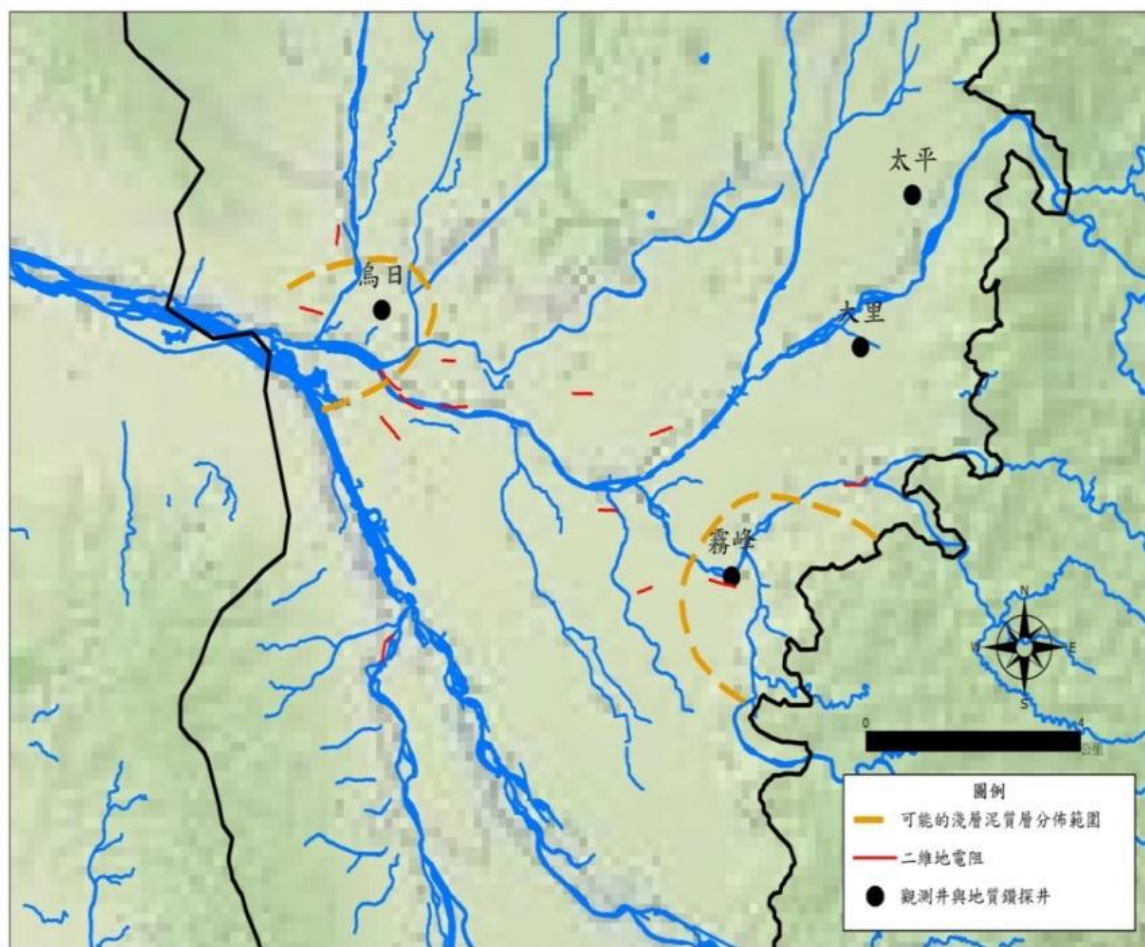
圖 2-7、烏日至霧峰地區之二維地電阻測線與淺部泥層範圍圖

一般而言礫石層具有較高之電阻率(約10~100 Ohm-m)，而泥層則電阻率極低(約1~10 Ohm-m)，由於岩類的電性差異，因此可由地電阻剖面上辨識出礫石與泥層分布之情況，配合既有之鑽井資料，可以協助判斷欲追蹤目標層之延伸範圍，以二維地電阻方法進行施測。綜整施測結果，臺中盆地沿大里溪東西方向，在地表下50公尺深的範圍內，泥層僅局部存在烏日及霧峰一帶，延伸範圍不廣，而烏日到霧峰間的區域多為礫石層所分布，如圖2-7所示。

| 10. 圖 2-7 和圖 2-8 請標示基地位置。 | 同上。 | |

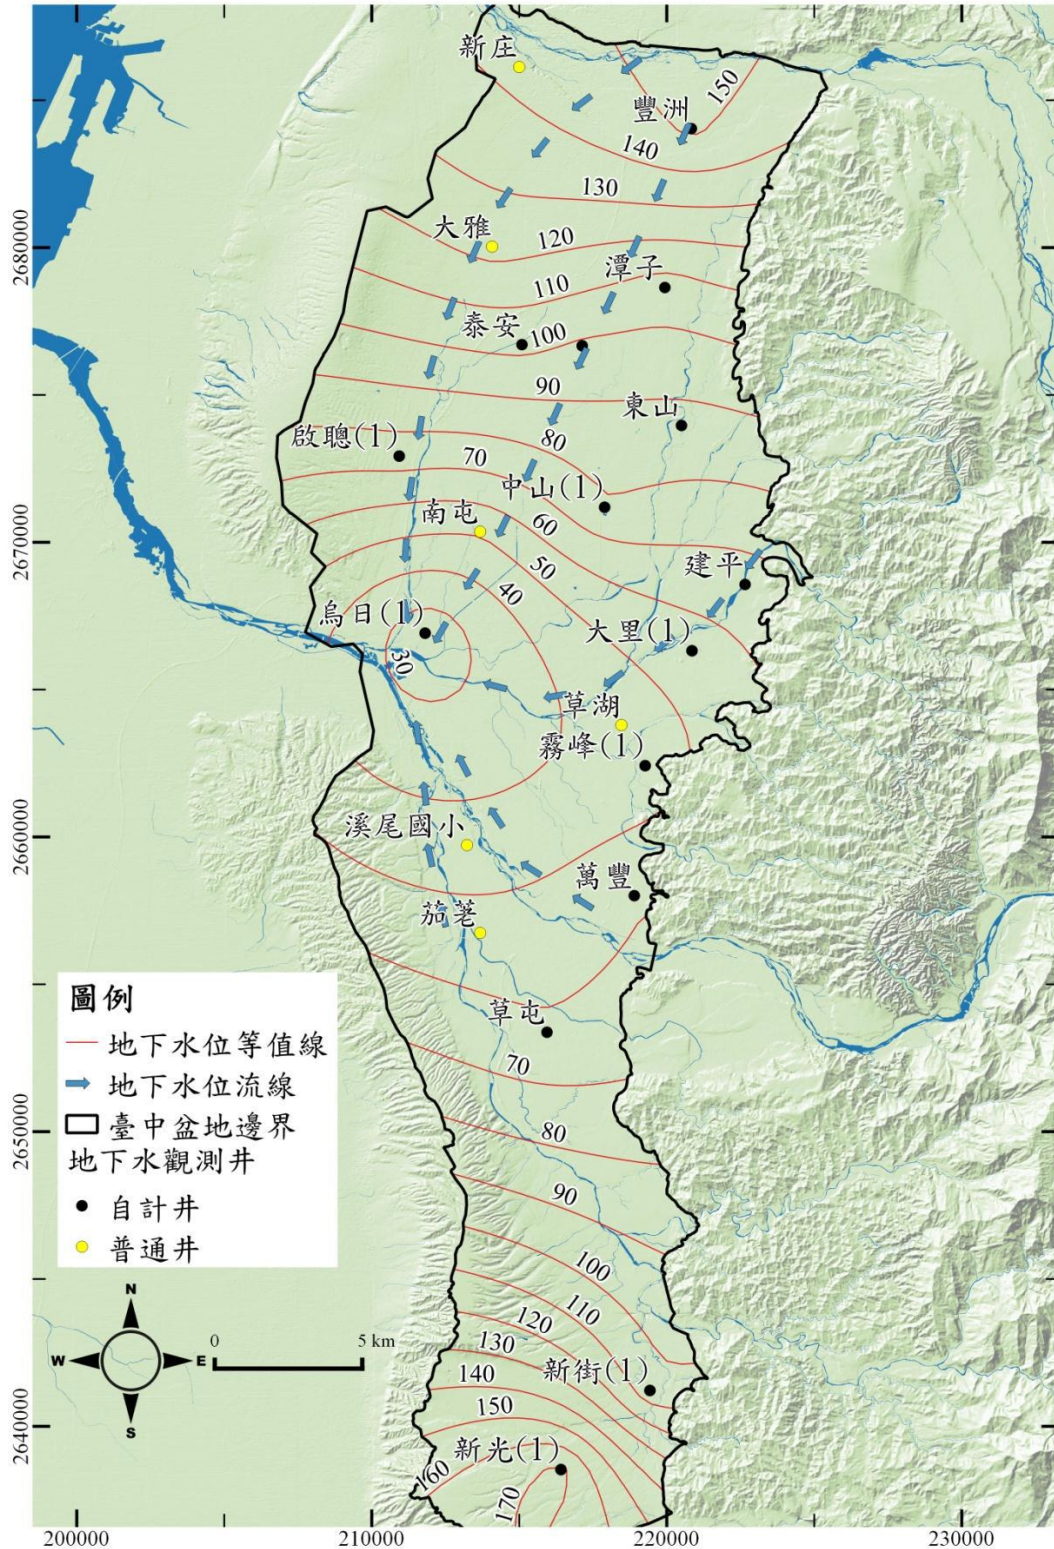
圖 2-8、臺中盆地地下水層 F1 平均水位分布圖

臺中盆地地下水觀測井建置及相關試驗報告中，彙整地下水觀測井共23站之水力參數、井頂高程及濾水管位置等資料，而連續觀測的水位紀錄則引用自經濟部水利署「水文水資源管理供應系統」。臺中盆地的地下水層F1地下水位，北盆地呈北高南低，地下水由北向南流(圖2-8)，豐原、潭子地區地下水面約在地表下50m深，大里、霧峰地區約在地表下10-20m深內；南盆地呈南高北低，地下水由東南往西北流，名間地區地下水面約在地表下20m深，草屯地區約在地表下17m深內。

由地下水位分布情形，可指示地下水流網中的主要補注源與流動方向，本區主要的補注源流為臺中盆地北側邊界的大甲溪，東側由山區流入盆地的烏溪，東側丘陵區的溪流為次要補注源。地下水流往盆地中心地勢低處匯流，烏日-霧峰連線一帶為地下水流出區。

1. 第 18 頁中提到”經濟部水利署「水文水資源管理供應系統」……，大里、霧峰地區約在地表下 10-20m 深內；而本次調查於鑽探深度 30m 內未量得地下水位，建議再多查詢區域地下水位分佈來評估基地枯水期及雨水期之地下水位分佈及地下水位是否受新設地下水深水井抽水影響？
2. 第 19 頁中之地下水位分佈圖中之地下水位等值線是否為地下水位等高程線？
3. 建議補附建築配置圖以說明基地留存之透水面積比率？

| 2. 第 19 頁中之地下水位分佈圈中之地下水位等值線是否為地下水位等高程線？ | 是地下水等高線。 | |

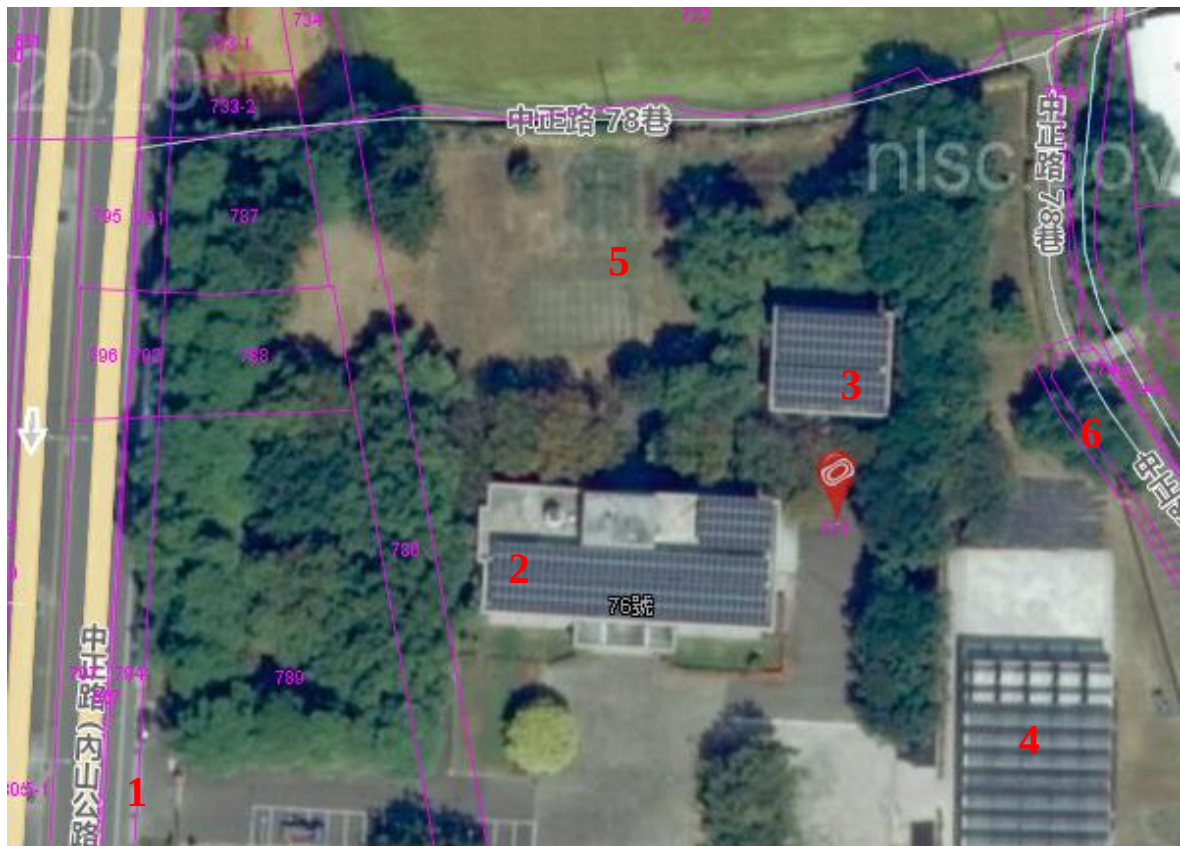
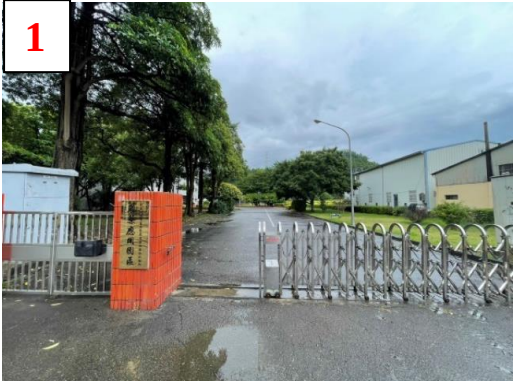
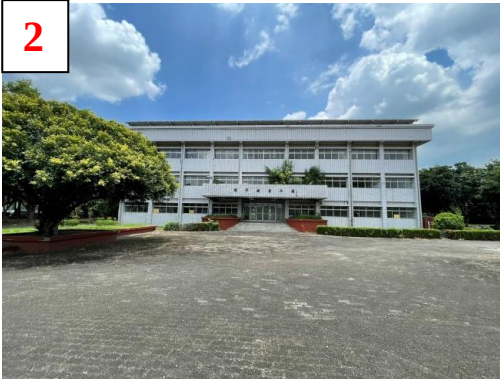
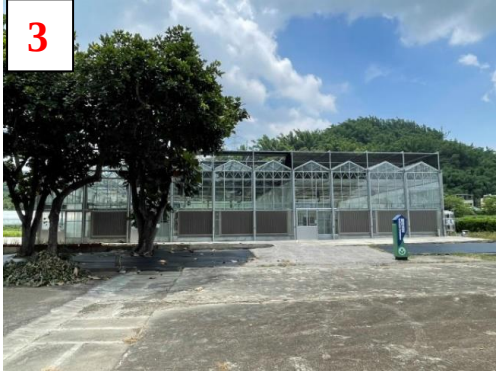
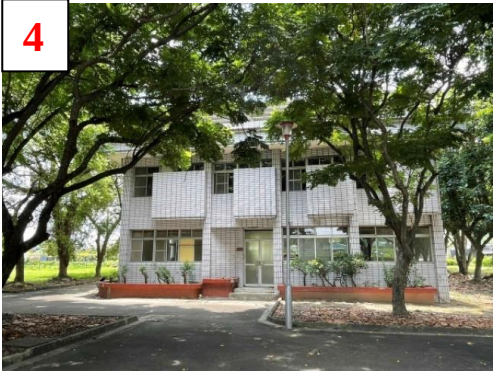
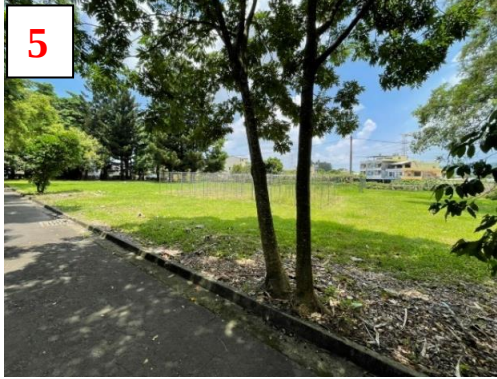
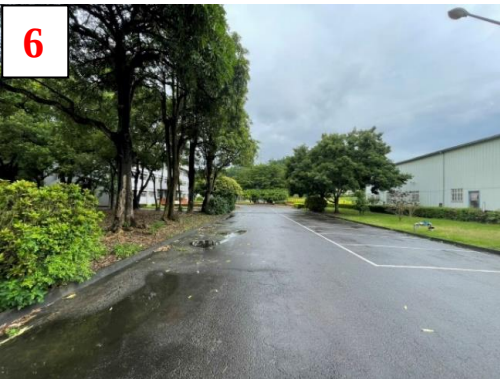
圖 3-1、基地現況及照片拍攝點

基地位於台中市霧峰區豐正段中正路76號農藥應用園區內，現有種子檢查大樓、宿舍、溫室等建物(圖3-1)。計畫以777、786、787、788、789(相連接)等地號為配置基地，五筆土地面積合計 16,318.98平方公尺。基地西邊臨20m中正路(中潭公路-台三線)，東側臨山腳圳，北側與農地相連，間隔狹窄農路(中正路78巷)，南側亦為農地，上有鋼構鄰房。基地面積約2公頃，地形平坦，地勢平坦，西北較地勢較低，東南角最高，基地內部對角落差將近150~200公分。但呈緩坡漸變無劇烈高低落差。基地內計有房舍3棟及大型喬木與試驗農園。計畫興建用地位於農藥應用園區西北角隅，為基地內地勢較低處。現況為空地(草皮)。

| <p>農藥應用園區入口大門</p> | <p>基地內既有建築物-種子檢查大樓</p> |
| <p>基地內既有農業設施-溫室</p> | <p>基地內既有建築物-宿舍</p> |
| <p>預計建築用地-現為空地</p> | <p>基地南側-空地周邊</p> |

| 3. P.20~27; 第三章細部調查，圖3-1 現地照片請標示拍照位置及拍照日期，另圖3-2地質鑽孔及圖3-5 基地使用配置，請分別套疊於地籍跨本圖上。 | 已套疊於基地範圍圖中。 | 圖 3-1 |

| 10.4.2.2 土地透水面積百分比，文中說明未來開發後有建物面積、道路面積二類，請澄清如圖3-1、基地現況照片所示之既有設施、建物與道路，與開發後建物、道路的對應關係。 | 已重新說明。 | 圖 4-1 |

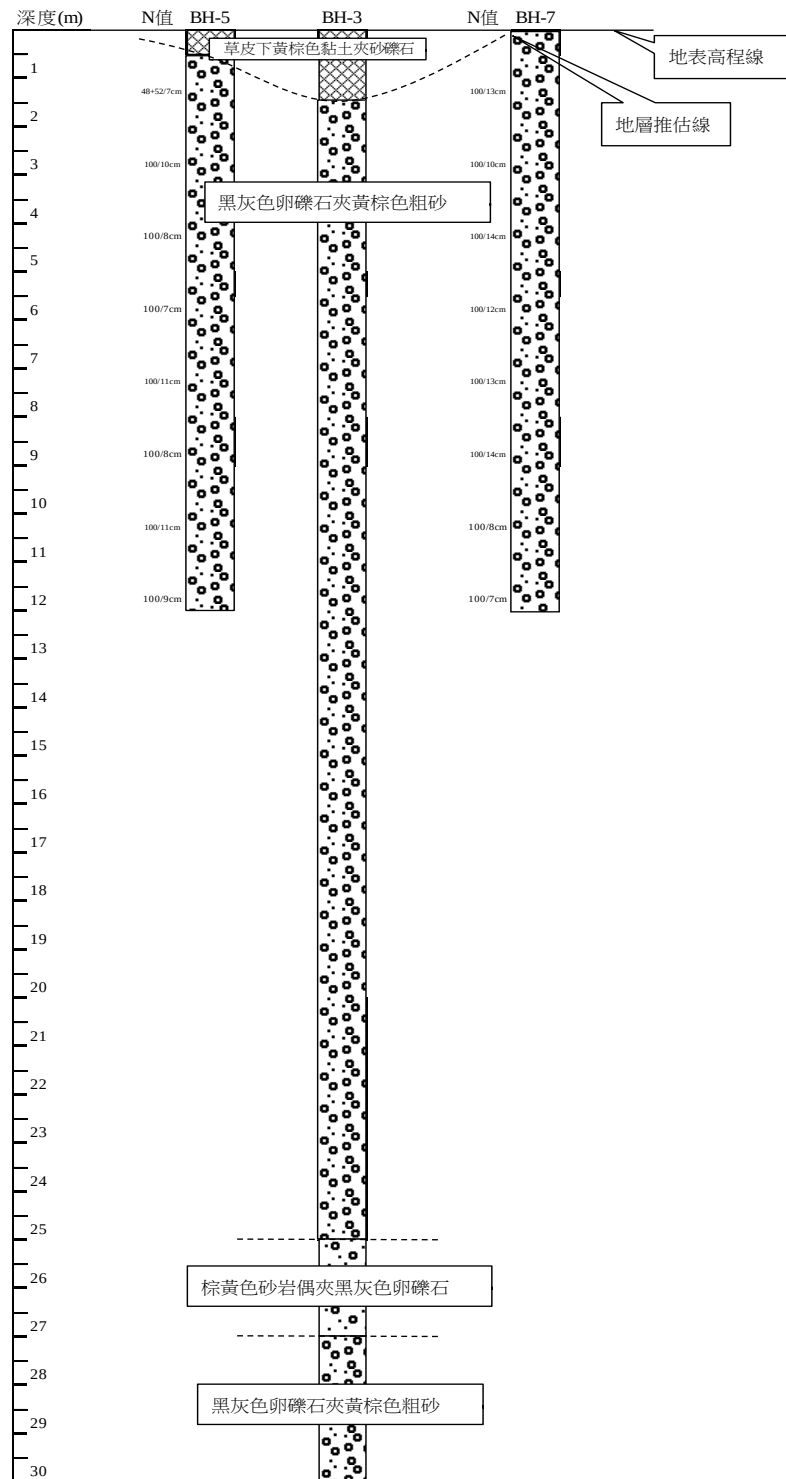
圖 3-4、基地地質剖面示意圖 C 剖面(BH-5~BH-3~BH-7)

本層主要為棕黃色砂岩偶夾黑灰色卵礫石所組成，分佈於地表下 25.0 公尺至地表下 30.0 公尺(本次最大鑽孔深度)，呈凸鏡體狀，平均標準貫入 N 值 100 以上，屬於極緊密地層。

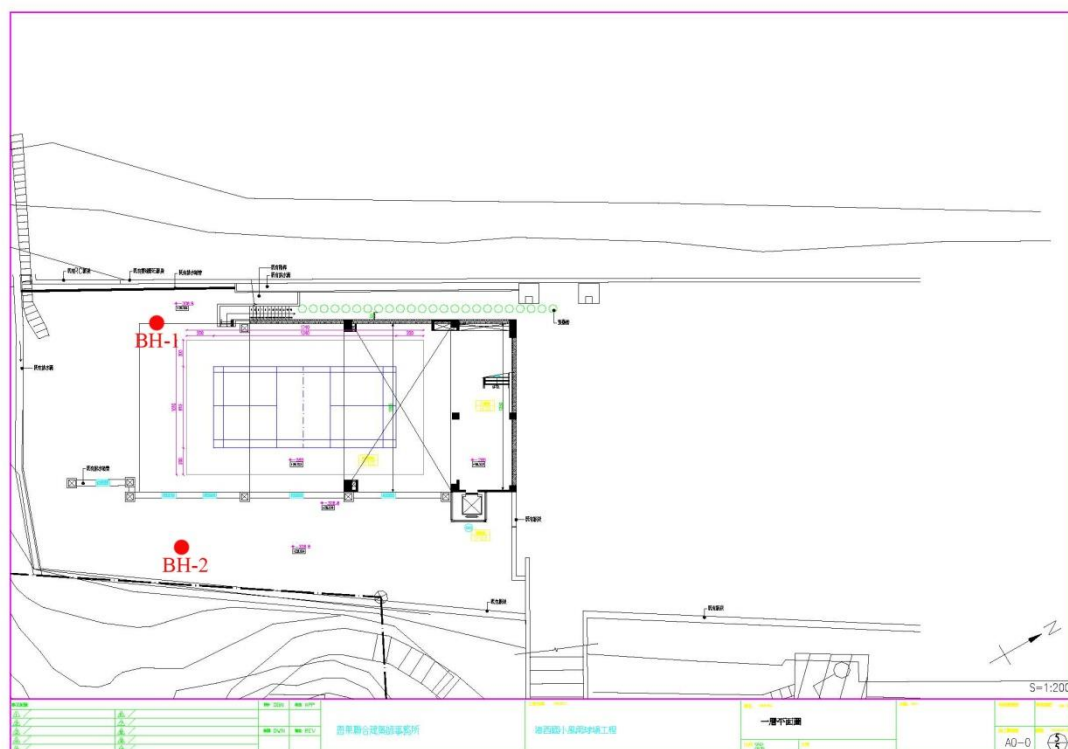
圖 3-5、基地使用配置圖

本案建物興建，並無填方設計，挖方工程為開挖地下一樓，地下室樓地板面積為1576平方公尺，開挖深度為4公尺；總挖方量為 $1576 \times 4 = 6304$ 立方公尺，挖除土方將委託合格之棄土場進行棄土。

| 9. 圖3-5、基地使用配置圖，建議底圖採用基地範圍(全部)，才可顯示土地開發後基地使用配置與基地範圍的關係。圖中建議標註計算本計畫開發後土地透水面積百分比相關配置。 | 已加配置圖， | 圖 4-1 |

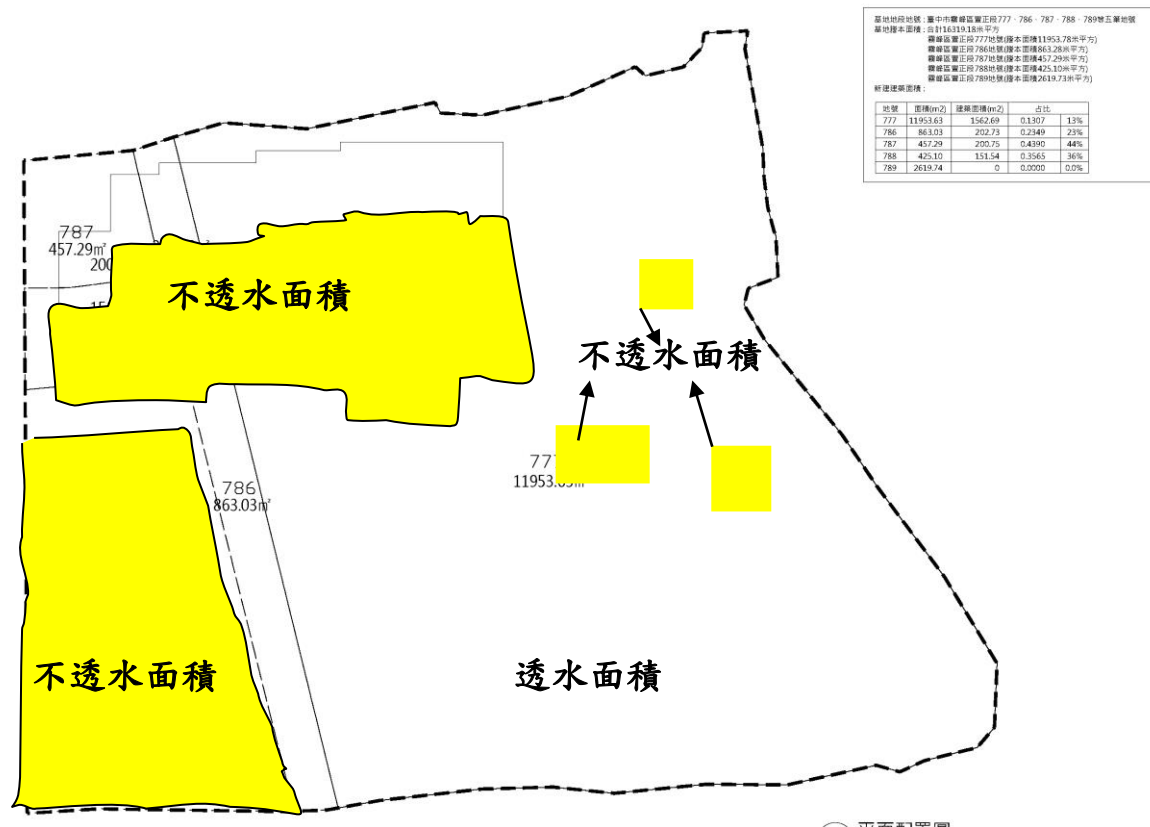
圖 4-1 基地不透水面積與透水面積配置圖

本案土地開發行為，屬建築物興建，開發後之污水及廢棄物將依綠建築標章和智慧建築相關規範辦理，且透水面積已大於法規規定之需設透水面積，符合地質法作業準則第 11 條之規定。

| 12 .4 .2.2 一節請用圖面說明透水面積和非透水面積之位置和範圍。 | 已加入。 | 圖 4-1 |
| 4. P.28~29; 第四章基地質安全平估，請補附本基地地下水透水面積位置圖(包括透水面積、部分透水面積及全不透水面積)。 | 已加配置圖。 | 圖 4-1 |
