| 田中央聯合建築師事務所<br>宜蘭市建業路428號<br>TEL 03-9253725 FAX 03-9253980<br>E-mail:fieldoffice@fieldoffice.com.tw | 圖檔 | 10412-1 | 新竹市關埔地區新設國小建校工程 (三期-體育館及景觀工程) | | 圖號 | 張號 |
| | 比例 | A1: 1/1.5<br>A3: 1/3 | 三角玻璃大樣圖-1 | | A6-63 | 97/337 |

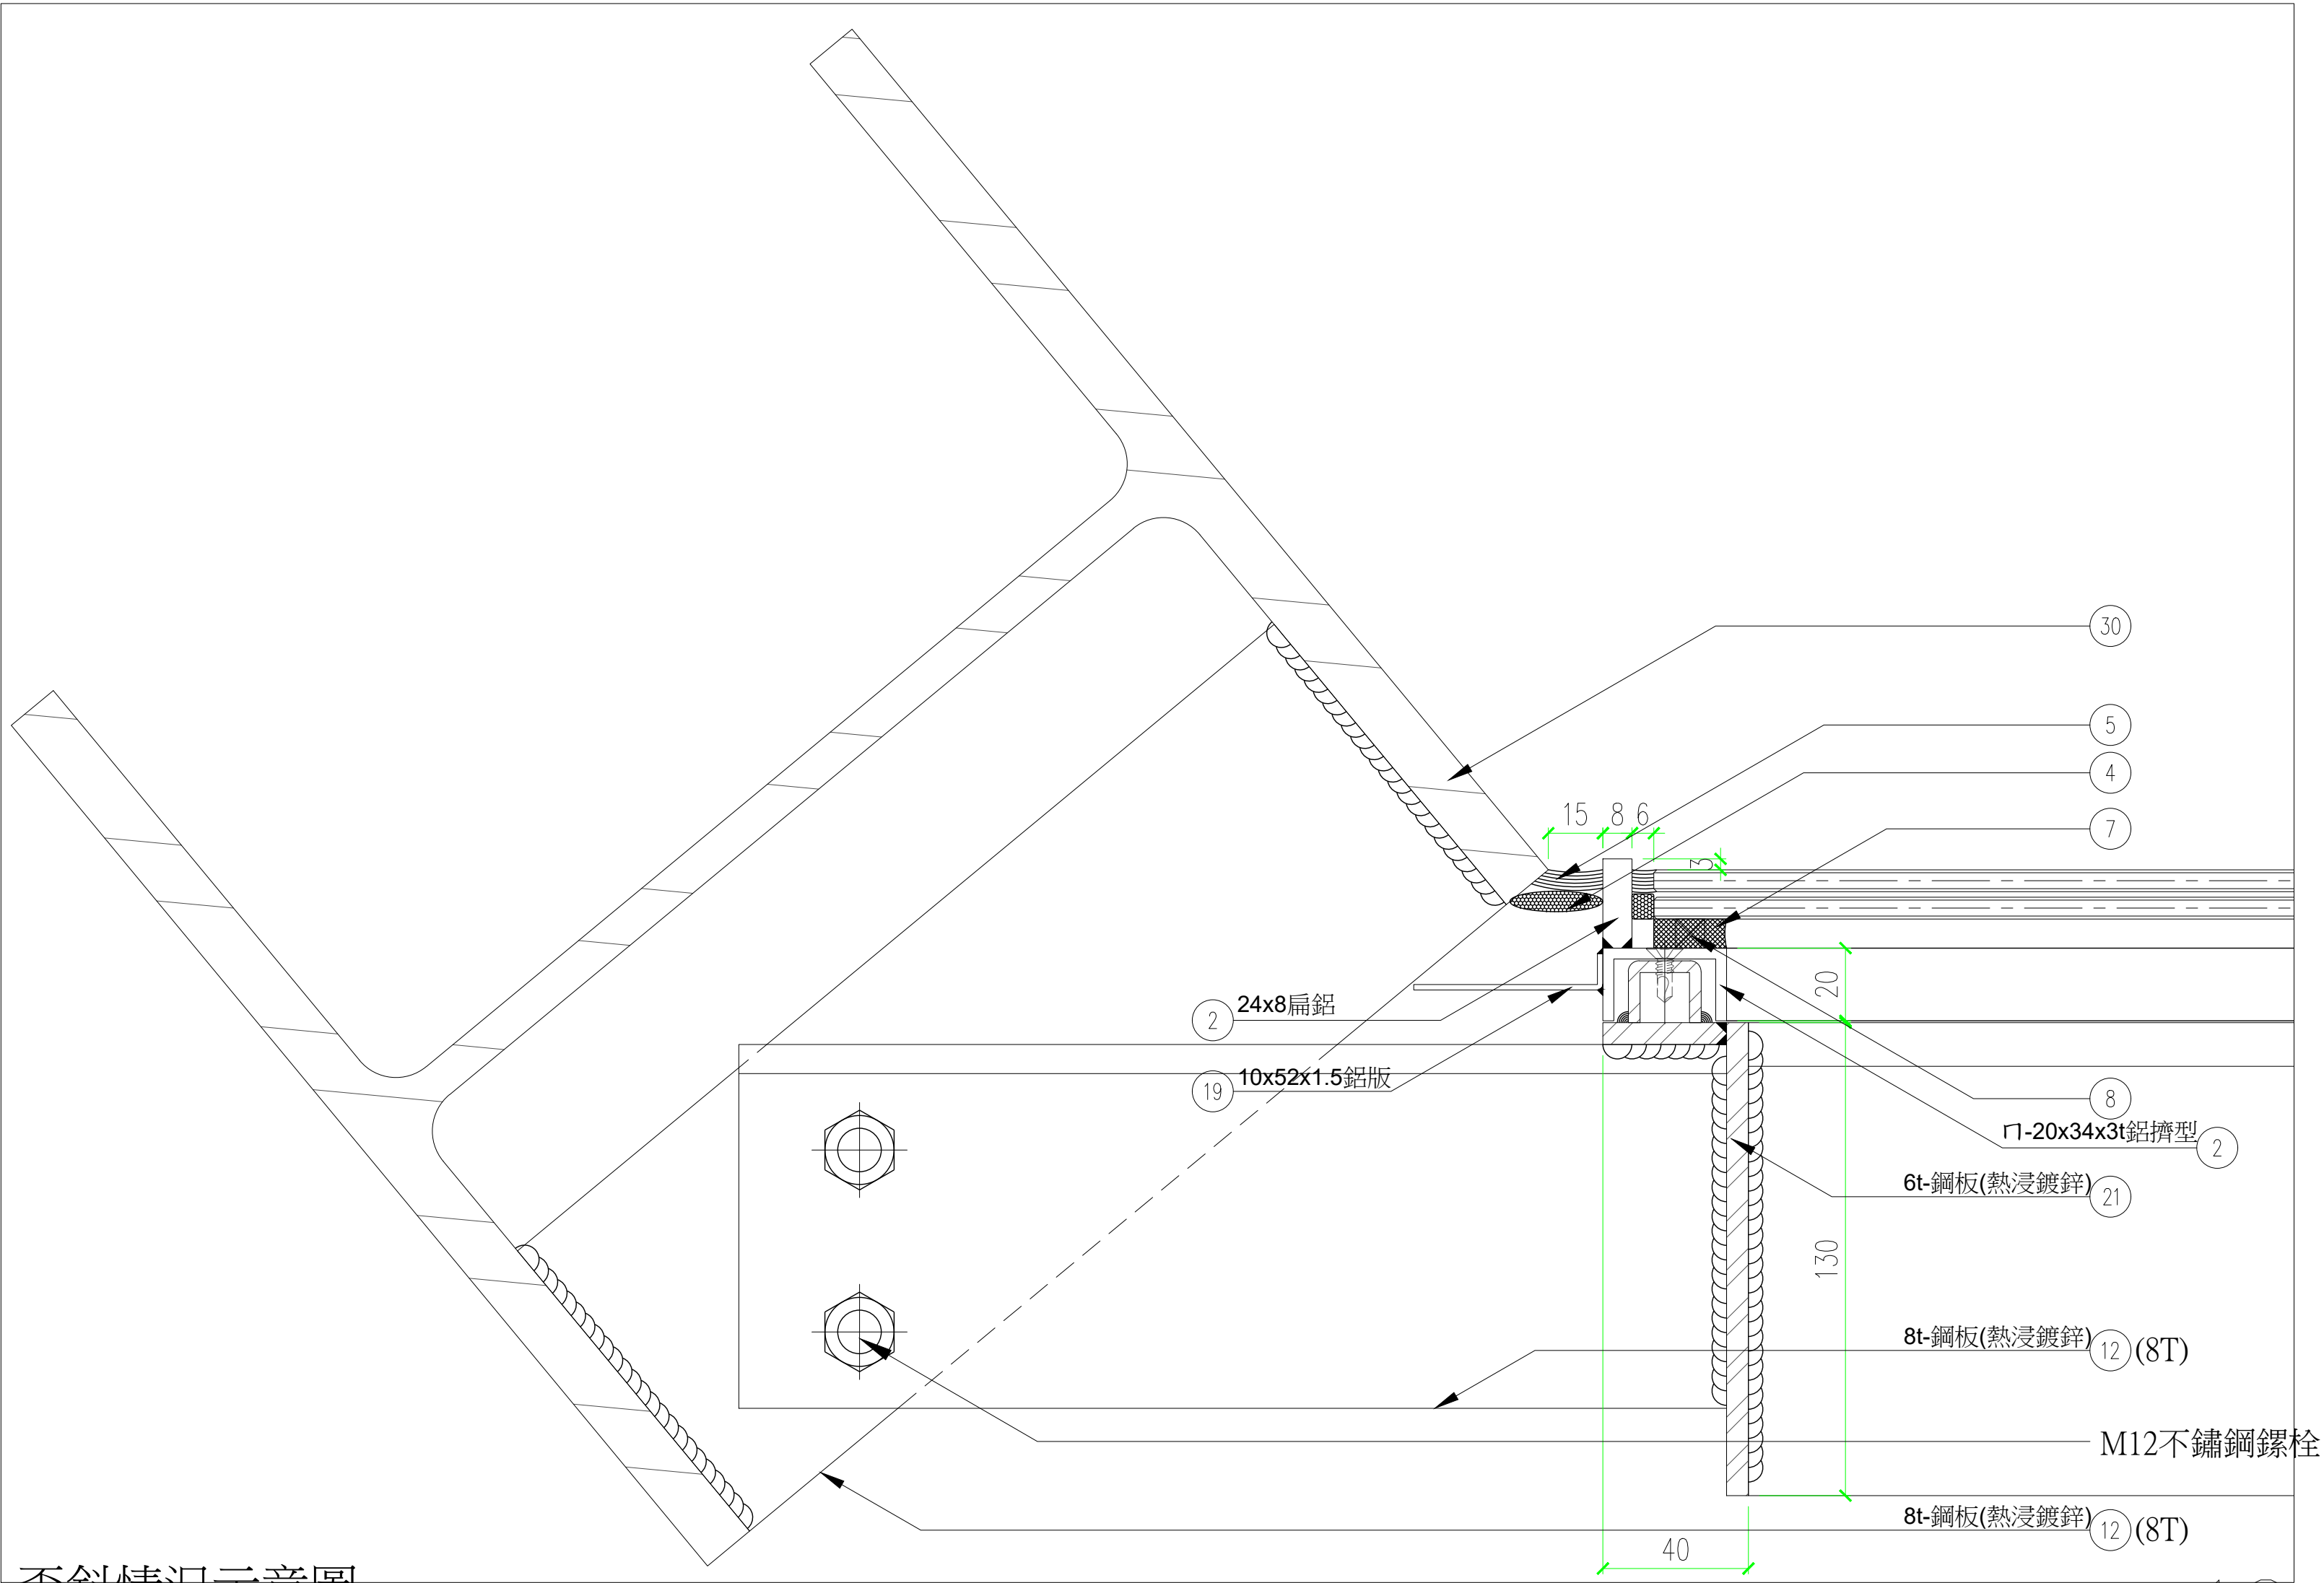
剖面大樣  
1/3

一般要求：  
此三角雙面鋁板、三角玻璃及三角百葉與結構體之間有多種角度變化，因構造關係均類似，此基本設計圖僅表達標準情況及角度最嚴苛情況之建築外觀要求及構造層次，承包商應依據3D模型及現場情況自行檢討及發展。
