新竹市關埔地區新設國小建校工程 (三期-體育館及景觀工程)  
三角百葉大樣圖-1

圖號 A6-65

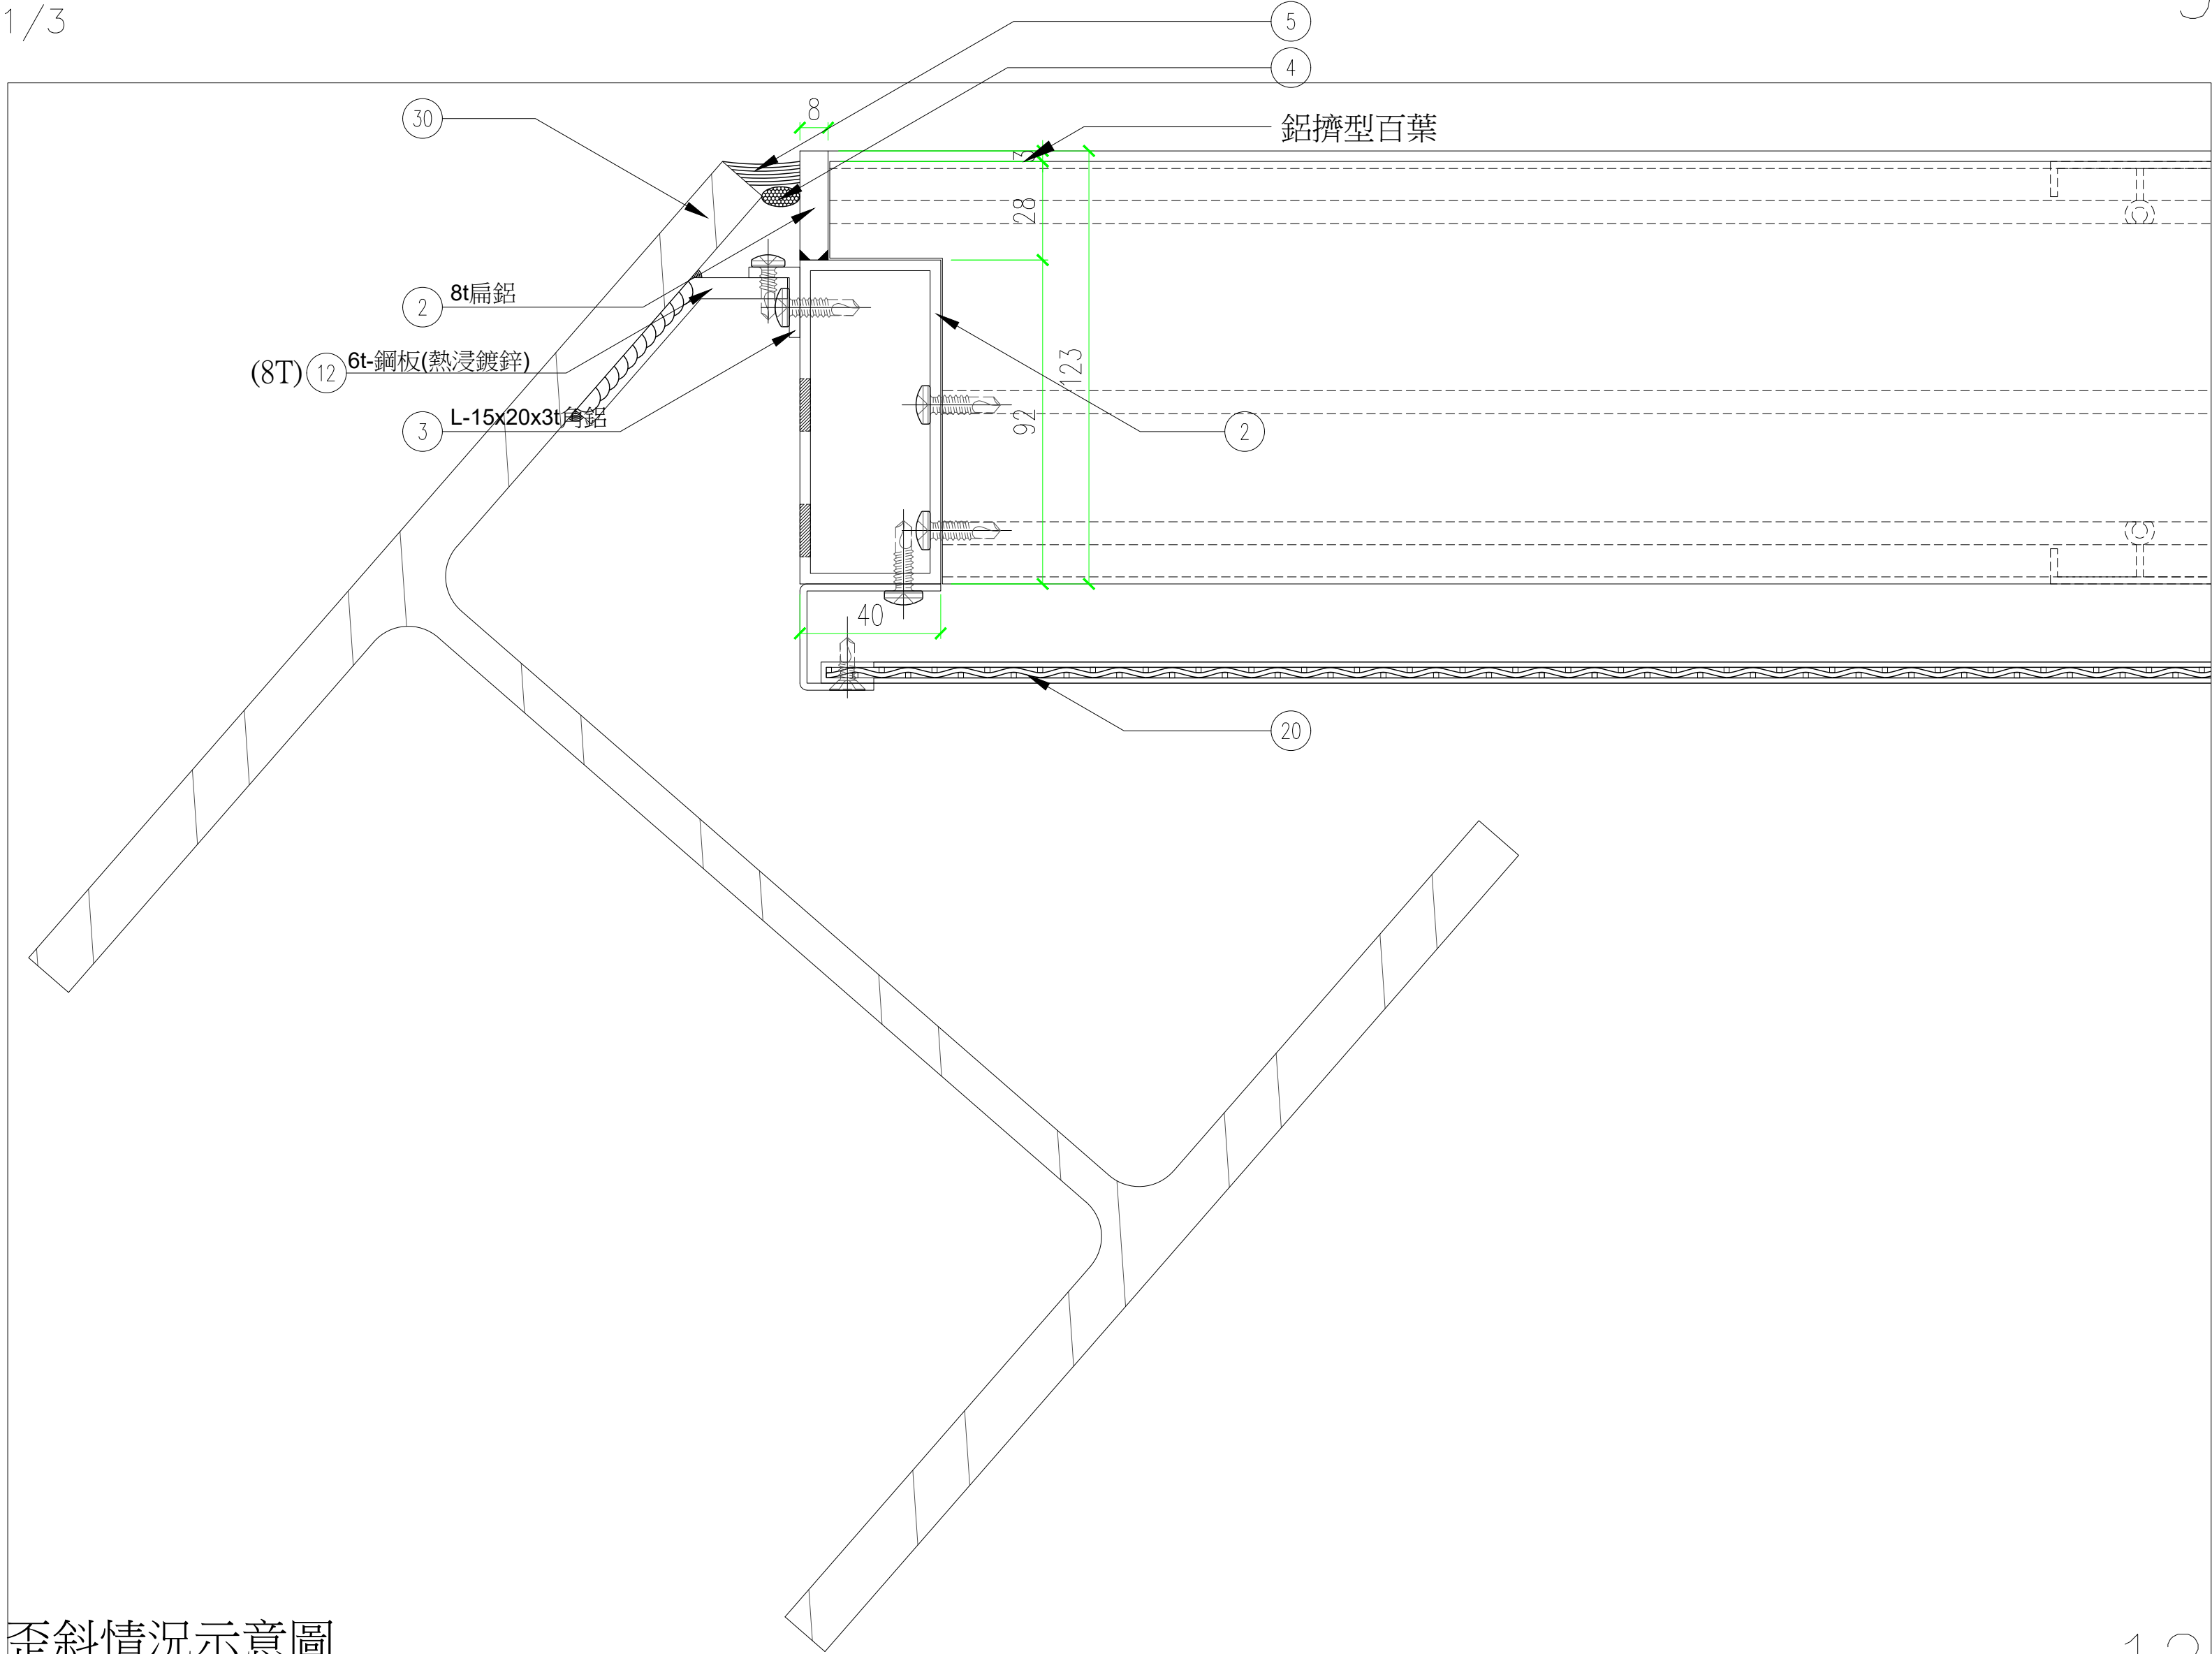
剖面大樣

一般要求：  
此三角雙面鋁板、三角玻璃及三角百葉與結構體之間有多種角度變化，因構造關係均類似，此基本設計圖僅表達標準情況及角度最嚴苛情況之建築外觀要求及構造層次，承包商應依據3D模型及現場情況自行檢討及發展。

百葉外觀要求：  
百葉斷面為建築外觀需求，承商可依據外觀需求尋找替代斷面，且須任何角度視線都無法穿透至室內，百葉斷面及外觀須檢送業主及建築師，並同意後據以施工。
