田中央聯合建築師事務所 宜蘭市建業路428號 TEL 03-9253725 FAX 03-9253980 E-mail: fieldoffice@fieldoffice.com.tw	圖檔	10412-1	新竹市關埔地區新設國小建校工程 (三期-體育館及景觀工程) 三角百葉大樣圖-2	圖號	A6-66	張號 100 / 337
	比例	A1: 1/1.5 A3: 1/3		日期	修正

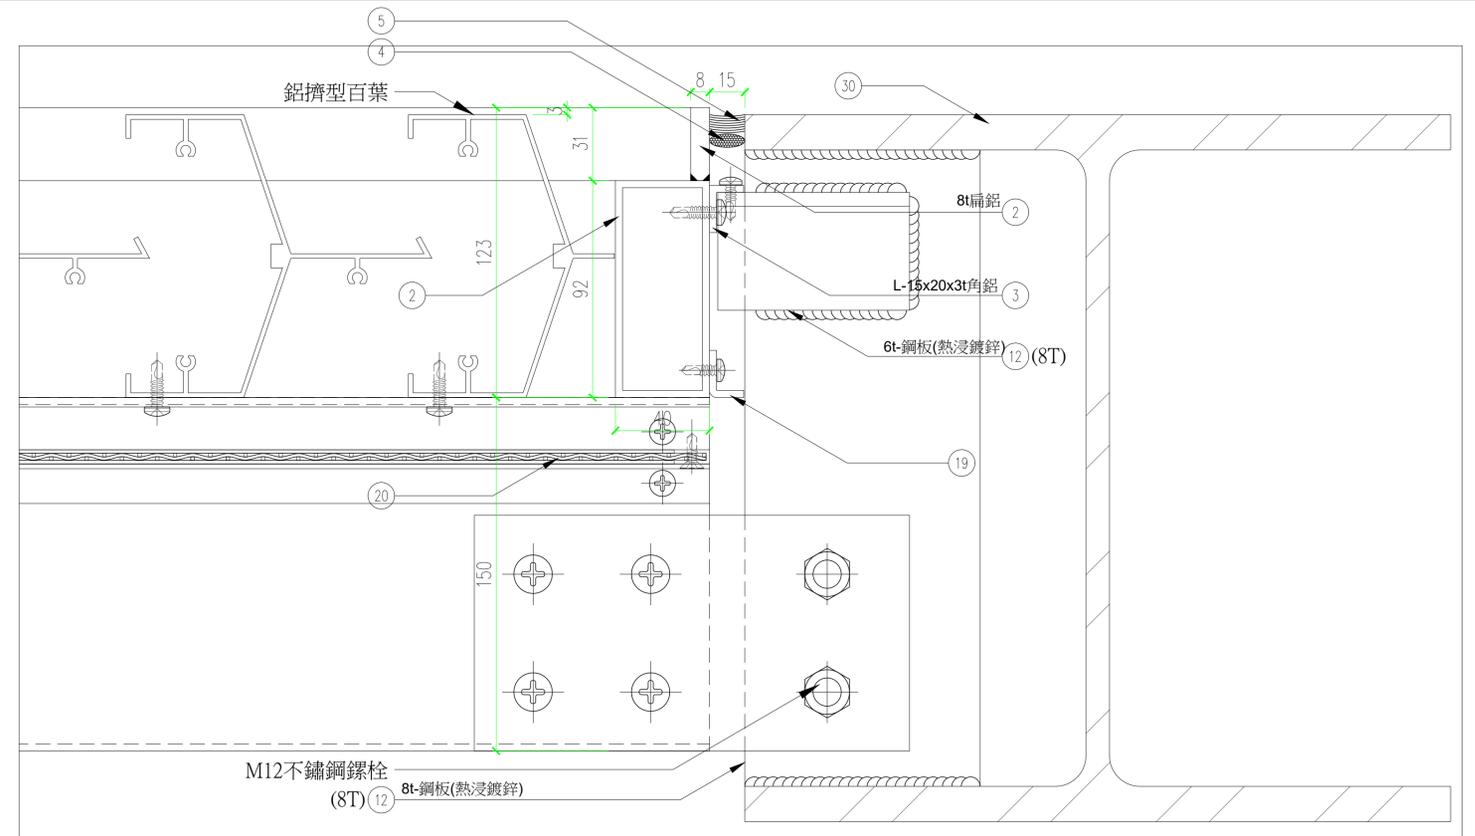
剖面大樣
1/3

百葉斷面為建築外觀需求，承商可依據外觀需求尋找替代斷面，且須任何角度視線都無法穿透至室內，百葉斷面及外觀須檢送業主及建築師，並同意後據以施工。

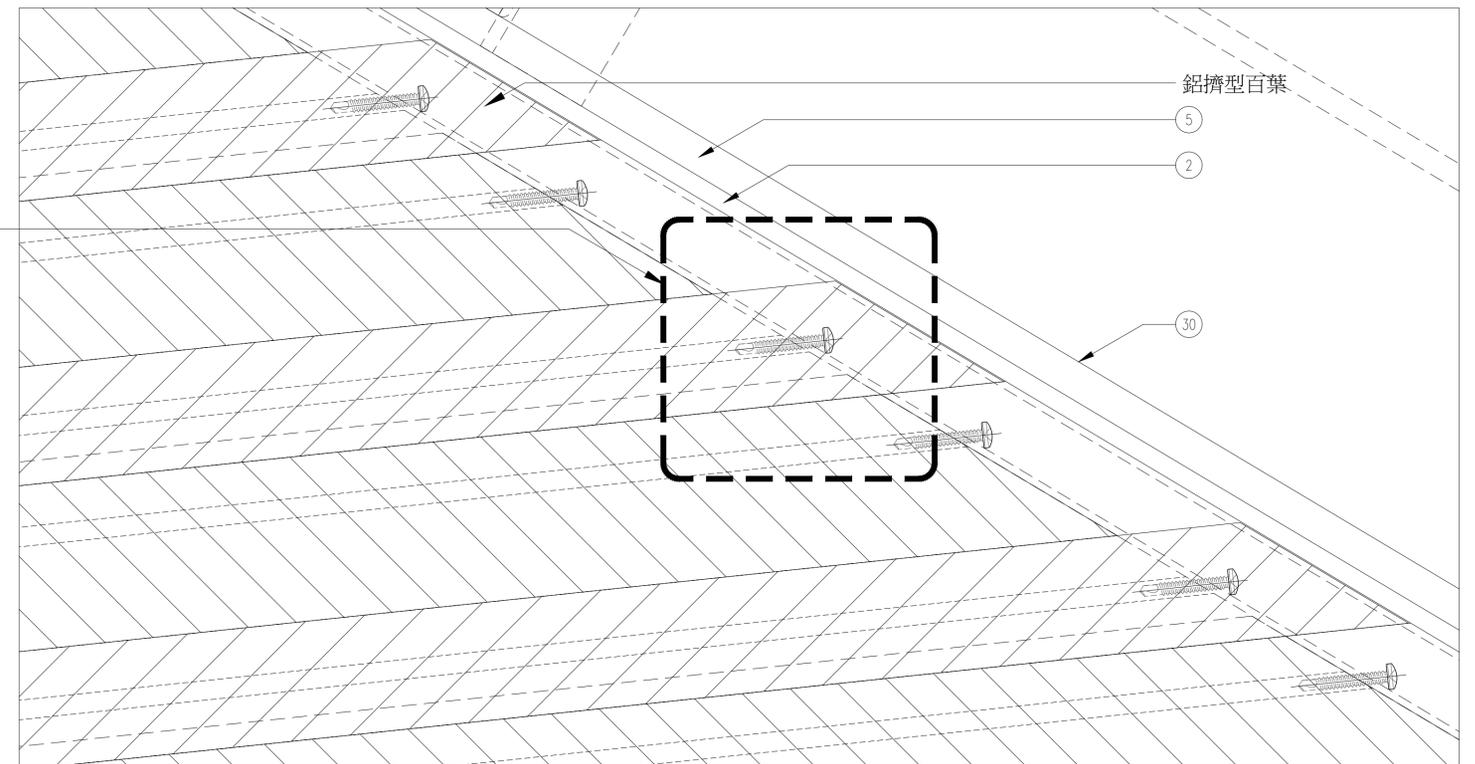
平面加工示意大樣
1/3

有角度之結構體邊界，外框先CNC加工，斜角引洞，以利百葉鎖固組立。
